Asbestinventarisatetest

Flekeleerstraat 13, 3600 Genk

Attestnummer : 20240312-000215.000

Uitgegeven op : 12.03.2024

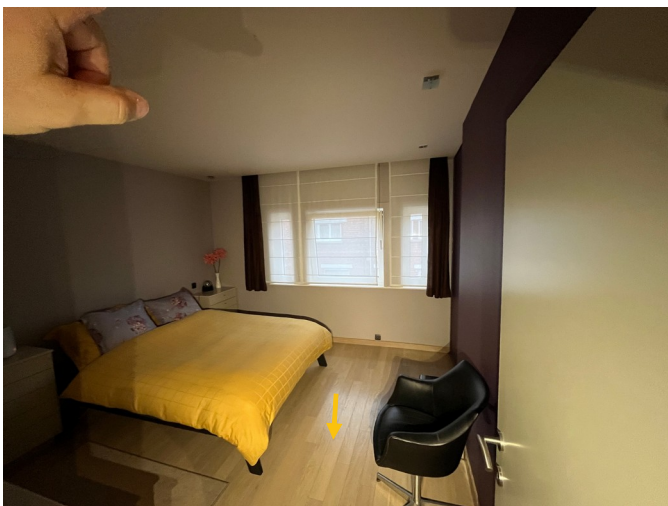
Geen asbestverdachte vloerbedekking zichtbaar. Deskundige kan zich niet uitspreken over onderliggende niet zichtbare matriaallagen

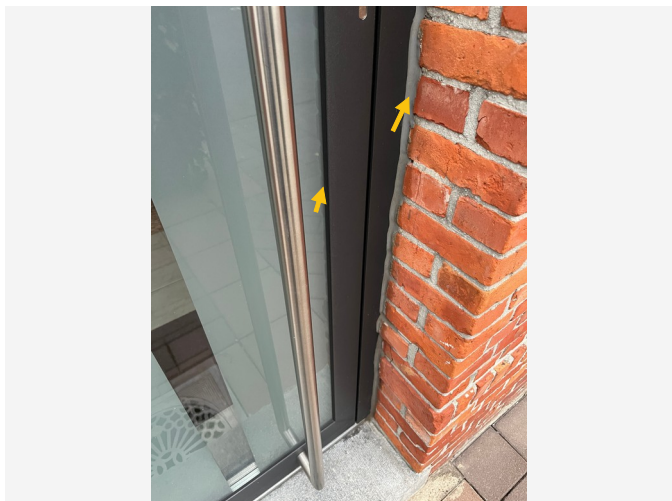
Fiche 2: Schrijnwerk soepele kit (silicone) en dichtingen

Het schrijnwerk is niet asbestverdacht en van een recenter bouwjaar. Ook de gebruikte kit (silicone) en afdichtingen aan de muur zijn asbestveilig

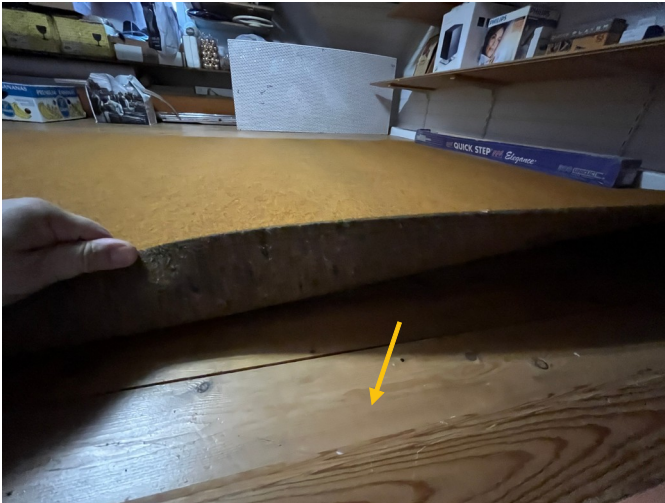
De vloer van parket (hout) is niet asbestverdacht. Deskundige kan geen uitspraak doen over onderliggende lagen. Het tapijt dat op zolder bovenop de houten vloer ligt is ook niet asbestverdacht.

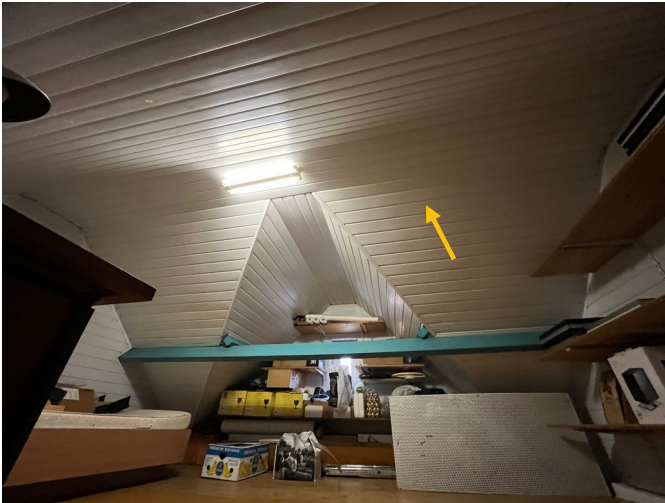
Hout bevat nooit asbesthoudende materialen. De deskundige kan geen uitspraak doen over eventuele achterliggende niet zichtbare materialen.

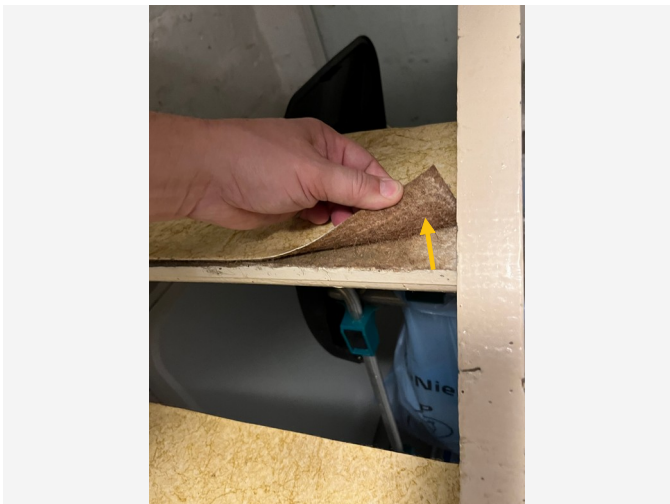
Asbest zit nooit in de volgende soorten vloerbedekking:

De deskundige kan geen uitspraak doen over niet zichtbare onderlagen

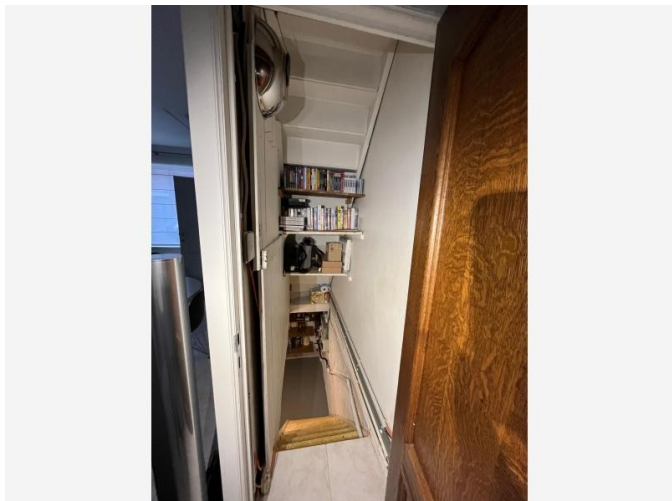
Fiche 6: Wand van gipskartonplaat/hout richting kelder

Gipskartonplaat bevat nooit asbesthoudende materialen. De deskundige kan geen uitspraak doen over eventuele achterliggende niet zichtbare materialen.

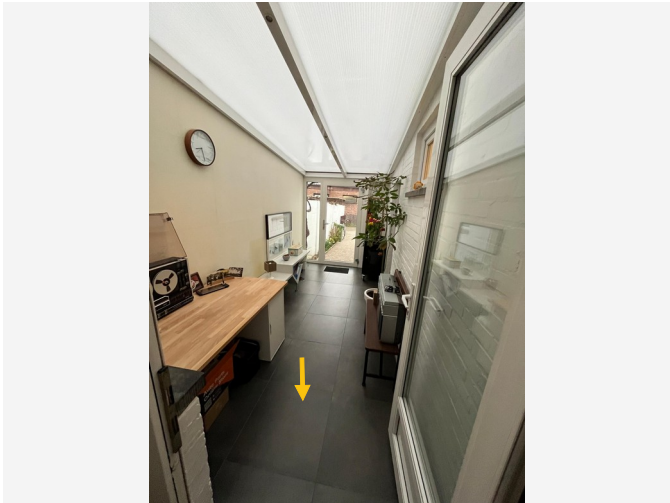
Keramische vloertegels zijn niet asbestverdacht. Deskundige kan geen uitspraak doen over eventuele onderliggende materialen of lijmen die werden gebruikt en niet zichtbaar zijn. Ook de marmer vloertegels op gelijkvloers zijn niet asbestverdacht.

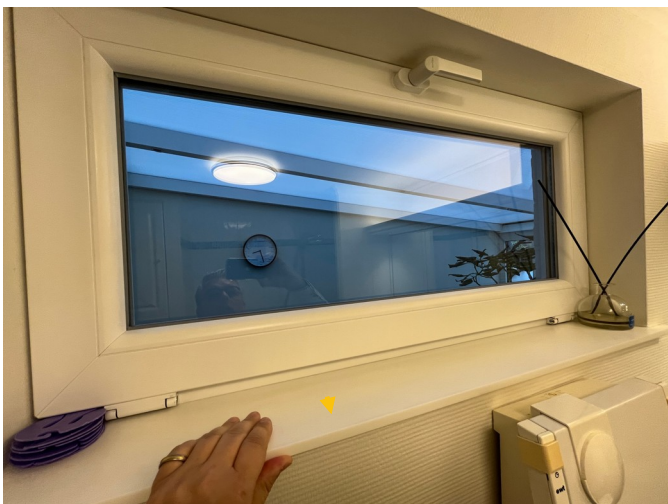
Raamtabletten van natuursteen (marmer/blauwe steen) en kunststof en hout zijn niet asbestverdacht.

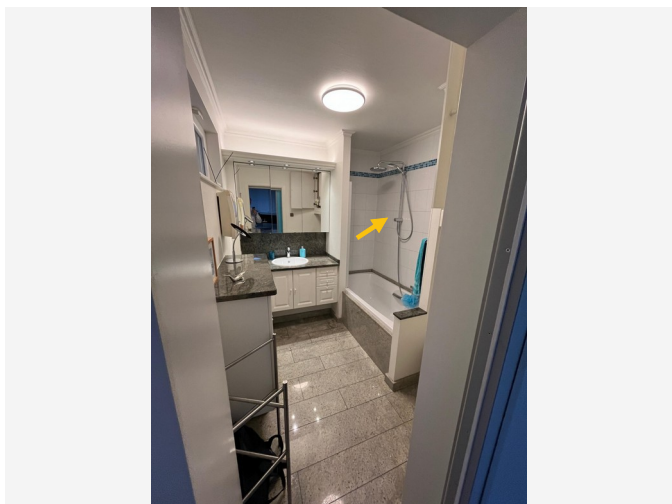
Zowel de vloer- als wandtegels zijn intact. Bemonsteren is niet mogelijk zonder schade aan tegels aan te brengen. De deskundige kan geen uitspraak doen over de onderliggende lijm of materialen die werden gebruikt.

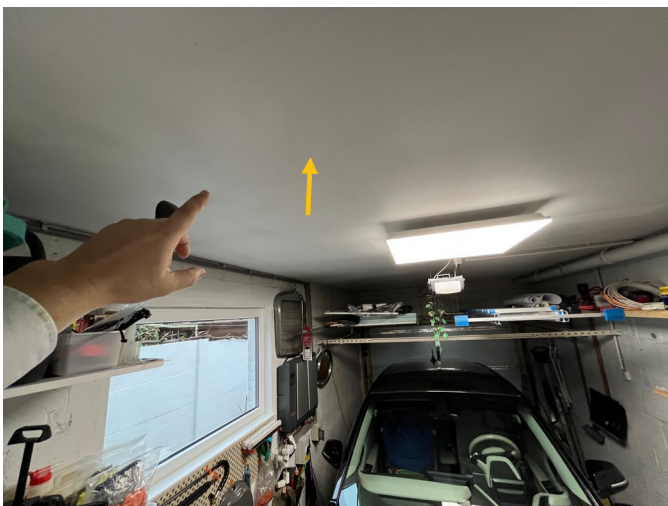
Gipskartonplaat bevat nooit asbest. De deskundige kan geen uitspraak doen over bovenliggende materialen en lagen die niet zichtbaar zijn! De gehele woning is voorzien van gipskartonplaat verlaagde plafonds.

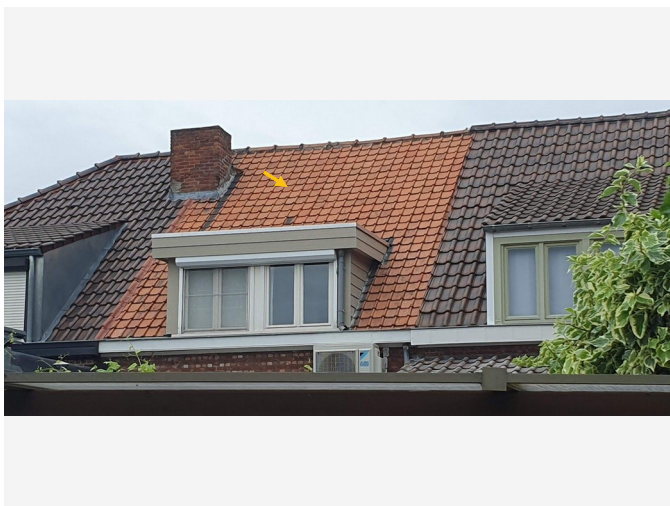
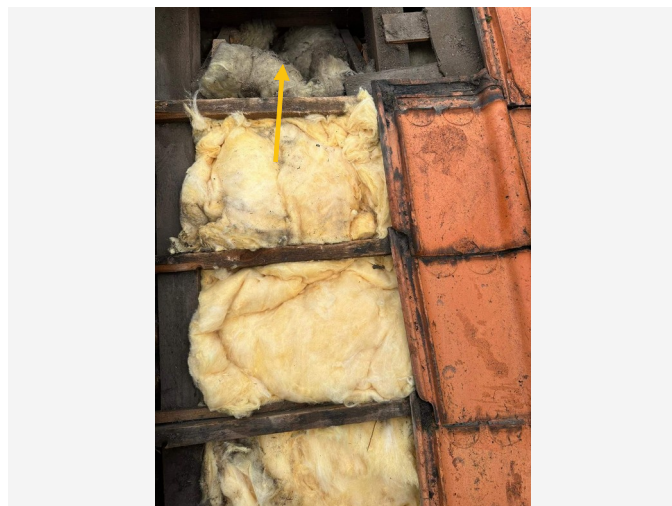
Geen asbest

Beschrijving	Schuindak Dakpannen, onderdak en isolatie
Omgeving	Buiten
Identificatiemethode	Vaststelling zonder monsternamen
Destructieve handeling voor identificatie	Nee
Opmerking	Dakpannen zijn niet asbestveracht. Een onderdak is niet zichtbaar. Rotswol isolatie is niet asbestverdacht.

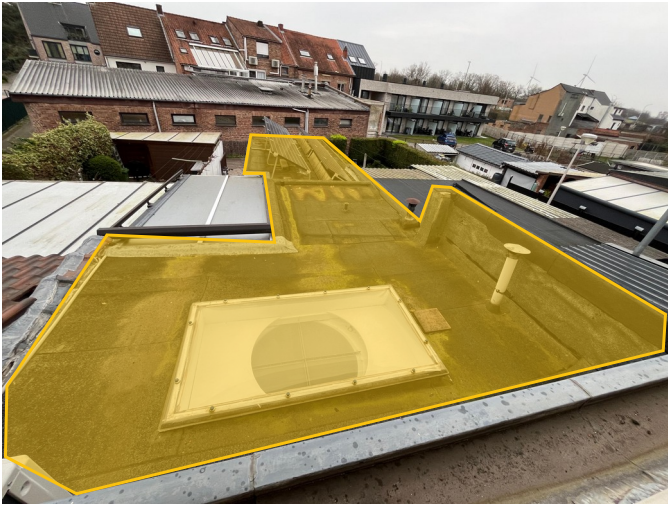
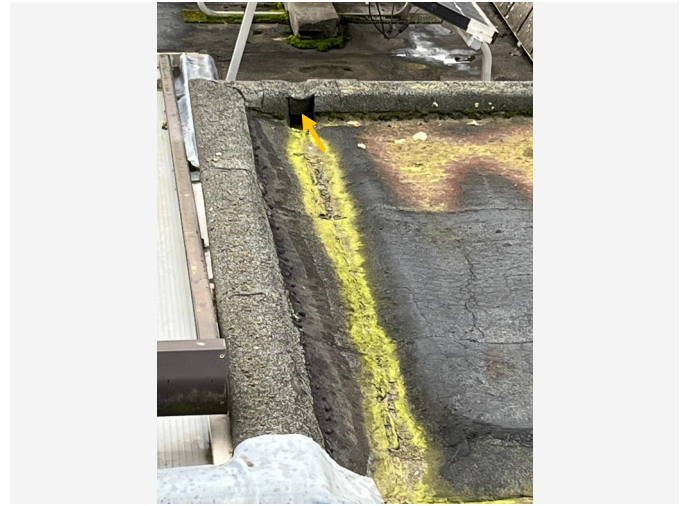
Fiche 13: Platdak roofing

Geen asbest

#	Type	Referentie	Resultaat
13.1	Mengmonster	MNR02	Geen asbest

Bindmiddel van materiaal	Bitumen (roofing, teer, asfalt)
Gebondenheid op basis van bindmiddel	Hecht
Hoeveelheid (oppervlakte - aantal)	<ul style="list-style-type: none"> • 35,00 m² - 1 stuk
Totale oppervlakte	35,00 m ²
Identificatiemethode	Vaststelling met monstername
Destructieve handeling voor identificatie	Nee
Opmerking	Aanwezigheid van onderliggende mogelijk asbesthoudende laag is niet uit te sluiten. Indien dak (volledig) wordt vernieuwd, ook onderliggende lagen onderzoeken (bemonsteren)!
