Asbestinventarisatetest

Paalsteenstraat 63, 3500 Hasselt

Attestnummer : 20230329-000359.000

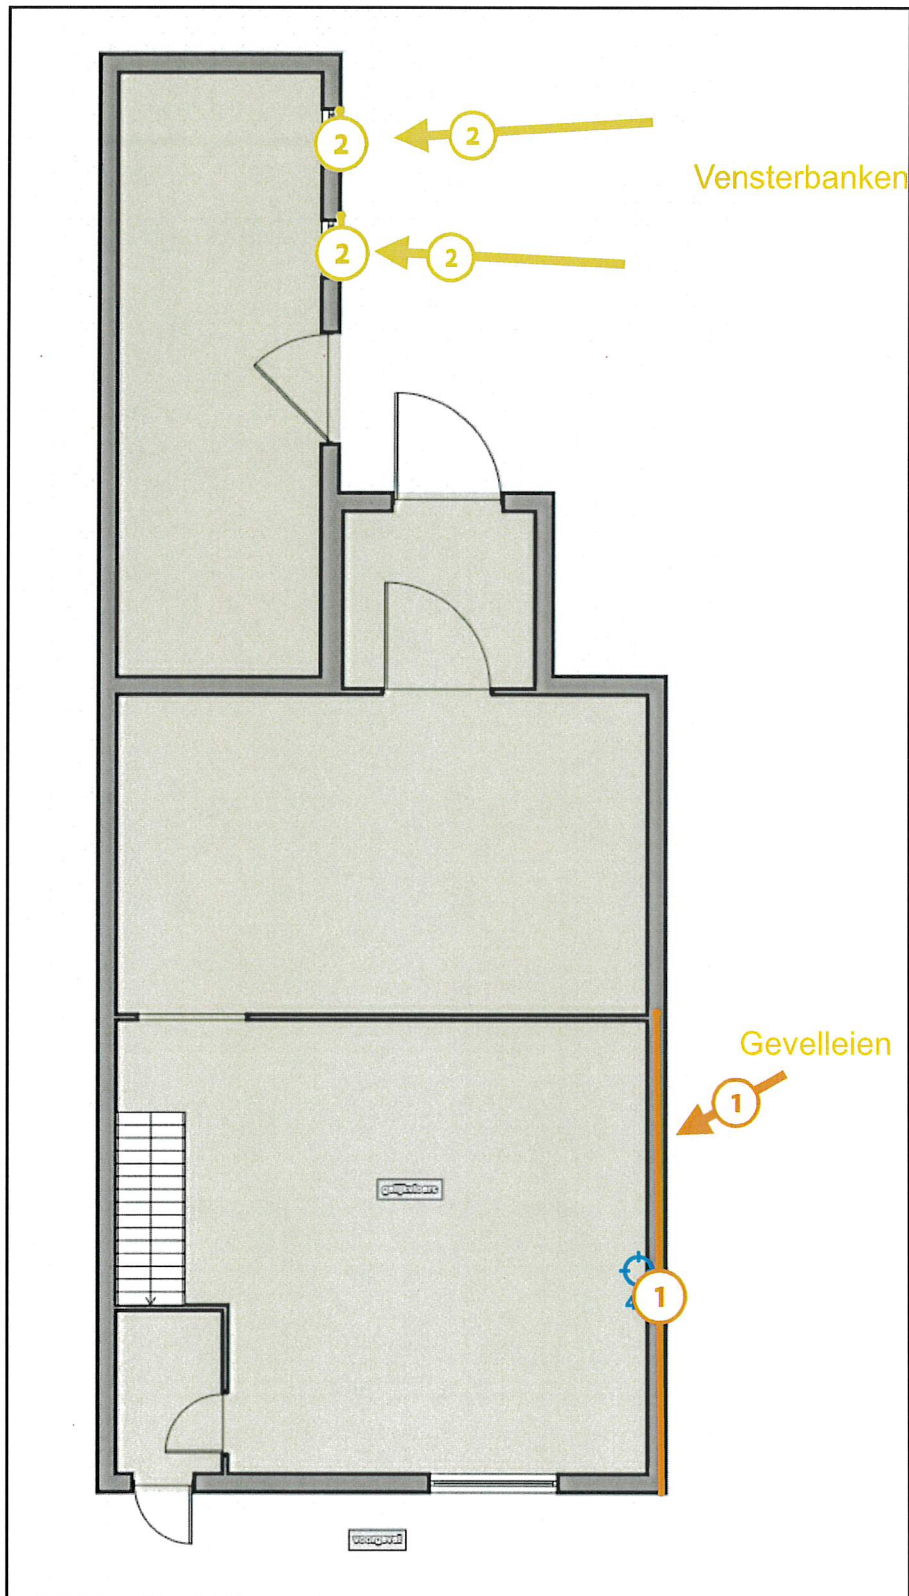
Plan 1.1: Gelijkvloers

1. Leien	Asbestmateriaal	Verwijderen
2. Vensterbank	Asbestmateriaal	Zorgvuldig beheren
4. Pleisterwerk	Geen asbest	-
4.1 Code: MS001	Mengmonster	-

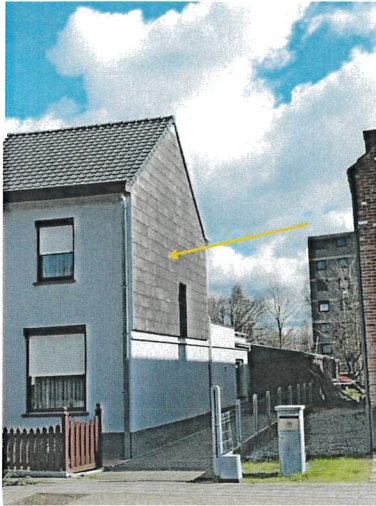
Het asbestmateriaal valt onder de mijlpaal van 2034.

Eindbeoordeling materiaalrisico	Laag materiaalrisico en/of verlaagde kans op vezelvrijgave
---------------------------------	--

Gebondenheid	Categorie 1: hechtgebonden in oorsprong
Asbestsoort (vezeltype)	Crocidoliet aanwezig
Asbestconcentratie	Laag (< 50%)
Afschermingsgraad van het gehele materiaal	Geheel of deels vrij aan de buitenlucht
Toestand van het materiaal	Licht beschadigd, licht verweerd. Intact materiaal type Pical – asbestboard of categorie III 'gebondenheid'

Beschrijving	Leien
Omgeving	Buiten
Primaire drager	Wand buitenschil
Asbestmateriaal	Dak- en gevelbekleding - Lei, shingle
Bindmiddel van asbestmateriaal	Cement
Gebondenheid op basis van bindmiddel	Hecht
Hoeveelheid (oppervlakte - aantal)	• 50,00 m ² - 1 stuk
Totale oppervlakte	50,00 m ²
Eenvoudig bereikbaar	Ja
Bevestigingswijze	• Genageld, geniet

Verwijderen

- Zorg voor een veilig beheer. Vermijd het beschadigen van het asbestmateriaal. Controleer de toestand jaarlijks op wijzigingen.
- Hemelwater dat afspoelt van asbestcement daken of gevels kan asbestdeeltjes bevatten. Gebruik het enkel voor gesloten circuits (bv. spoelen toiletten). Reinig na het vervangen van het dak of de gevel de dakgoten en regenwaterput of -ton om asbesthoudend sediment of slib te verwijderen

- Eenvoudige handelingen: mag via doe-het-zelf of door werknemer(s) met opleidingsattest eenvoudige handelingen
Aanbevolen saneringsmethode: Eenvoudige handeling met bijkomende maatregelen. Het materiaal dient goed te worden gefixeerd/bevochtigd voor dit wordt verwijderd.

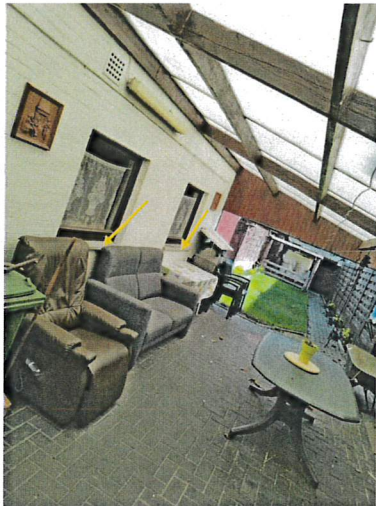
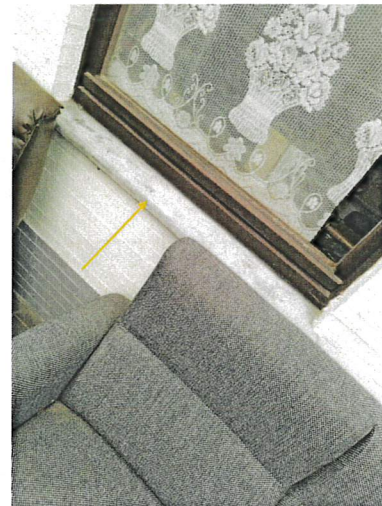
Het asbestmateriaal valt onder de mijlpaal van 2040.

Eindbeoordeling materiaalrisico	Laag materiaalrisico en/of verlaagde kans op vezelvrijgave
---------------------------------	--

Gebondenheid	Categorie 1: hechtgebonden in oorsprong
Asbestsoort (vezeltype)	Crocidoliet aanwezig
Asbestconcentratie	Laag (< 50%)
Afschermingsgraad van het gehele materiaal	Geheel of deels vrij aan de buitenlucht
Toestand van het materiaal	Licht beschadigd, licht verweerd. Intact materiaal type Pical – asbestboard of categorie III 'gebondenheid'

Beschrijving	Vensterbank
Omgeving	Buiten
Primaire drager	Wandopening verticaal (raam, deur, ...)
Asbestmateriaal	Deksteen, muurkap - Hol
Bindmiddel van asbestmateriaal	Cement
Gebondenheid op basis van bindmiddel	Hecht
Hoeveelheid (oppervlakte - dikte - aantal)	• 0,20 m ² - 3,00 cm - 2 stuks
Totaal volume	0,012 m ³
Eenvoudig bereikbaar	Ja
Bevestigingswijze	• Verlijmd, ingegoten, versmeerd
Identificatiemethode	Vaststelling zonder monstername

Zorgvuldig beheren

- Zorg voor een veilig beheer. Vermijd het beschadigen van het asbestmateriaal. Controleer de toestand jaarlijks op wijzigingen.

- Eenvoudige handelingen: mag via doe-het-zelf of door werknemer(s) met opleidingsattest eenvoudige handelingen
Aanbevolen saneringsmethode: Eenvoudige handeling met bijkomende maatregelen. Het materiaal dient goed te worden gefixeerd/bevochtigd voor dit wordt verwijderd.

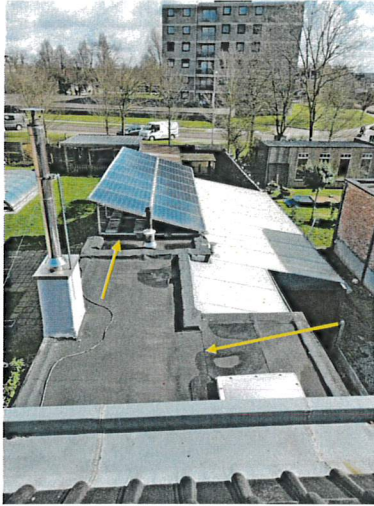
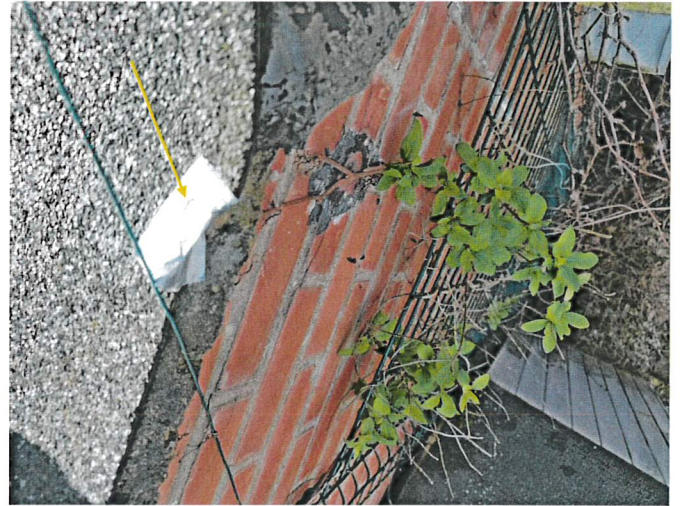
Fiche 3: Roofing

Geen asbest

#	Type	Referentie	Resultaat
3.1	Puntmonster	MM002	Geen asbest

Beschrijving	Roofing
Omgeving	Buiten
Primaire drager	Plat dak
Bindmiddel van materiaal	Bitumen (roofing, teer, asfalt)

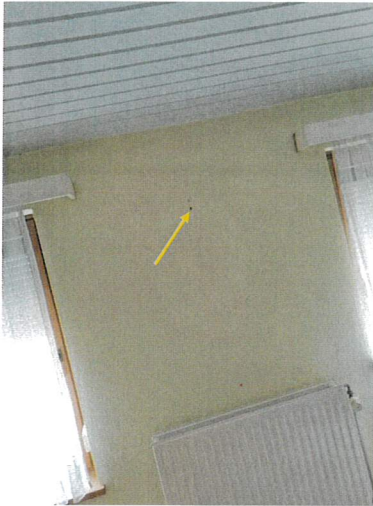
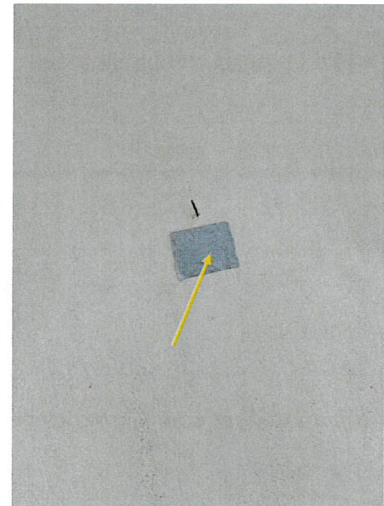
Fiche 4: Pleisterwerk

Geen asbest

#	Type	Referentie	Resultaat
4.1	Mengmonster	MS001	Geen asbest

Beschrijving	Pleisterwerk
Omgeving	Binnen
Primaire drager	Binnenwand
