# Asbestinventarisatetest

Stokrooieweg 55, 3511 Hasselt

Attestnummer : 20231017-000102.000

Uitgegeven op : 17.10.2023

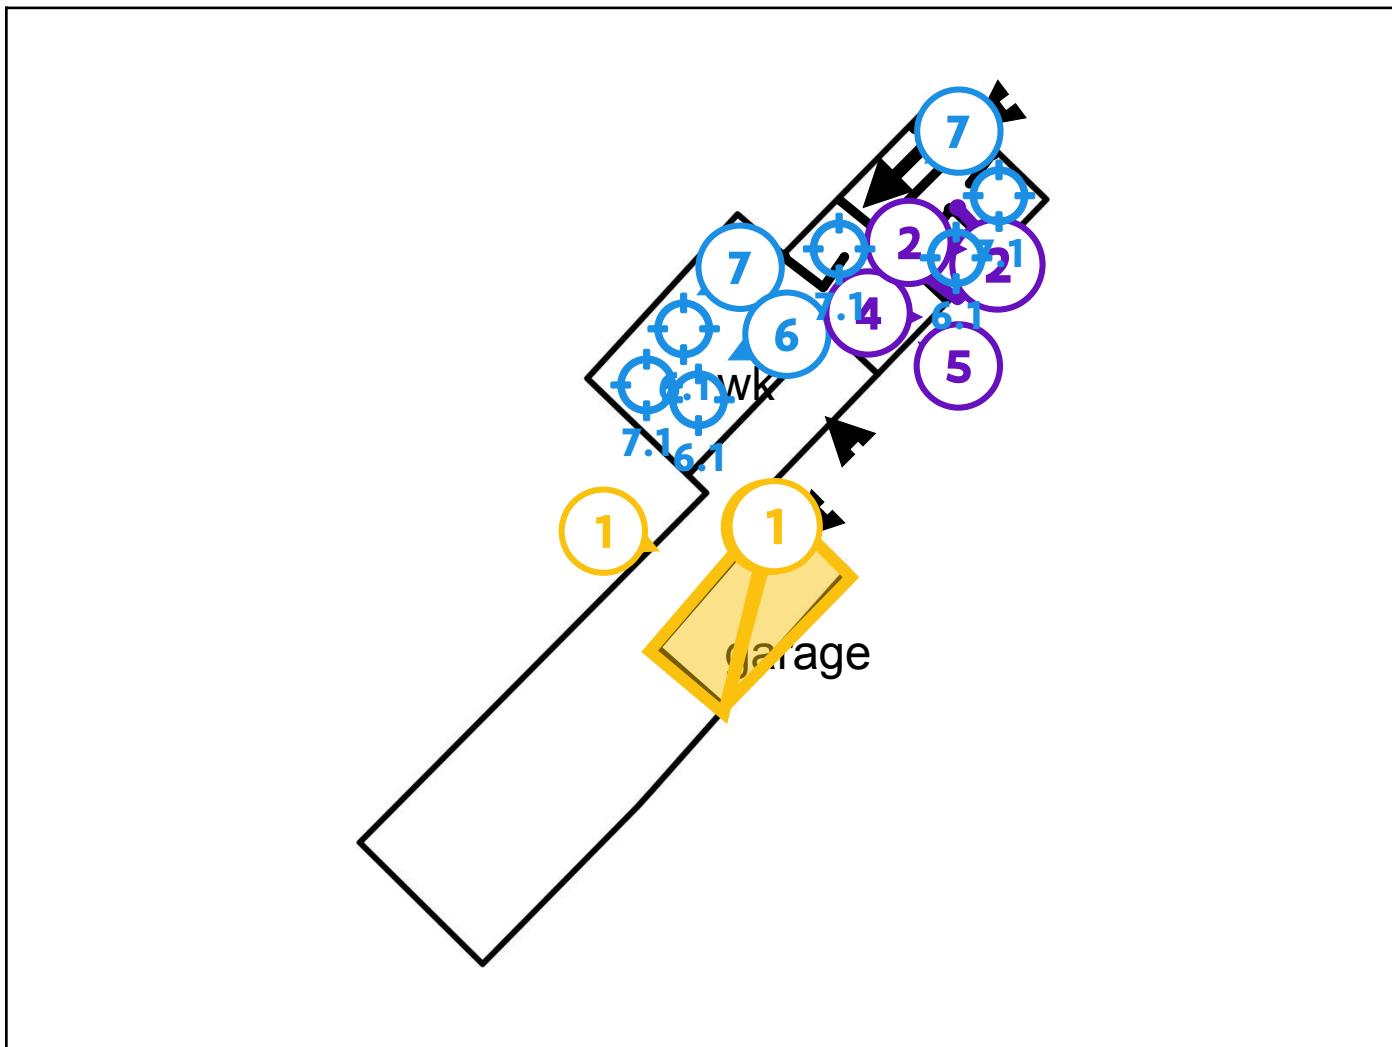
## Plan 1.1: nv0

Beschrijving	Type	Actie
1. garage	Uitsluiting	-
2. diversen	Advies	-
4. raamtabletten en deurdorpels in natuursteen	Advies	-
5. siliconen / kit ramen	Advies	-
6. pleisterwerk plafonds	Geen asbest	-
6.1 Code: r002382157	Mengmonster	-
7. pleisterwerk wanden	Geen asbest	-

7.1 Code: r002408919	Mengmonster	-
----------------------	-------------	---

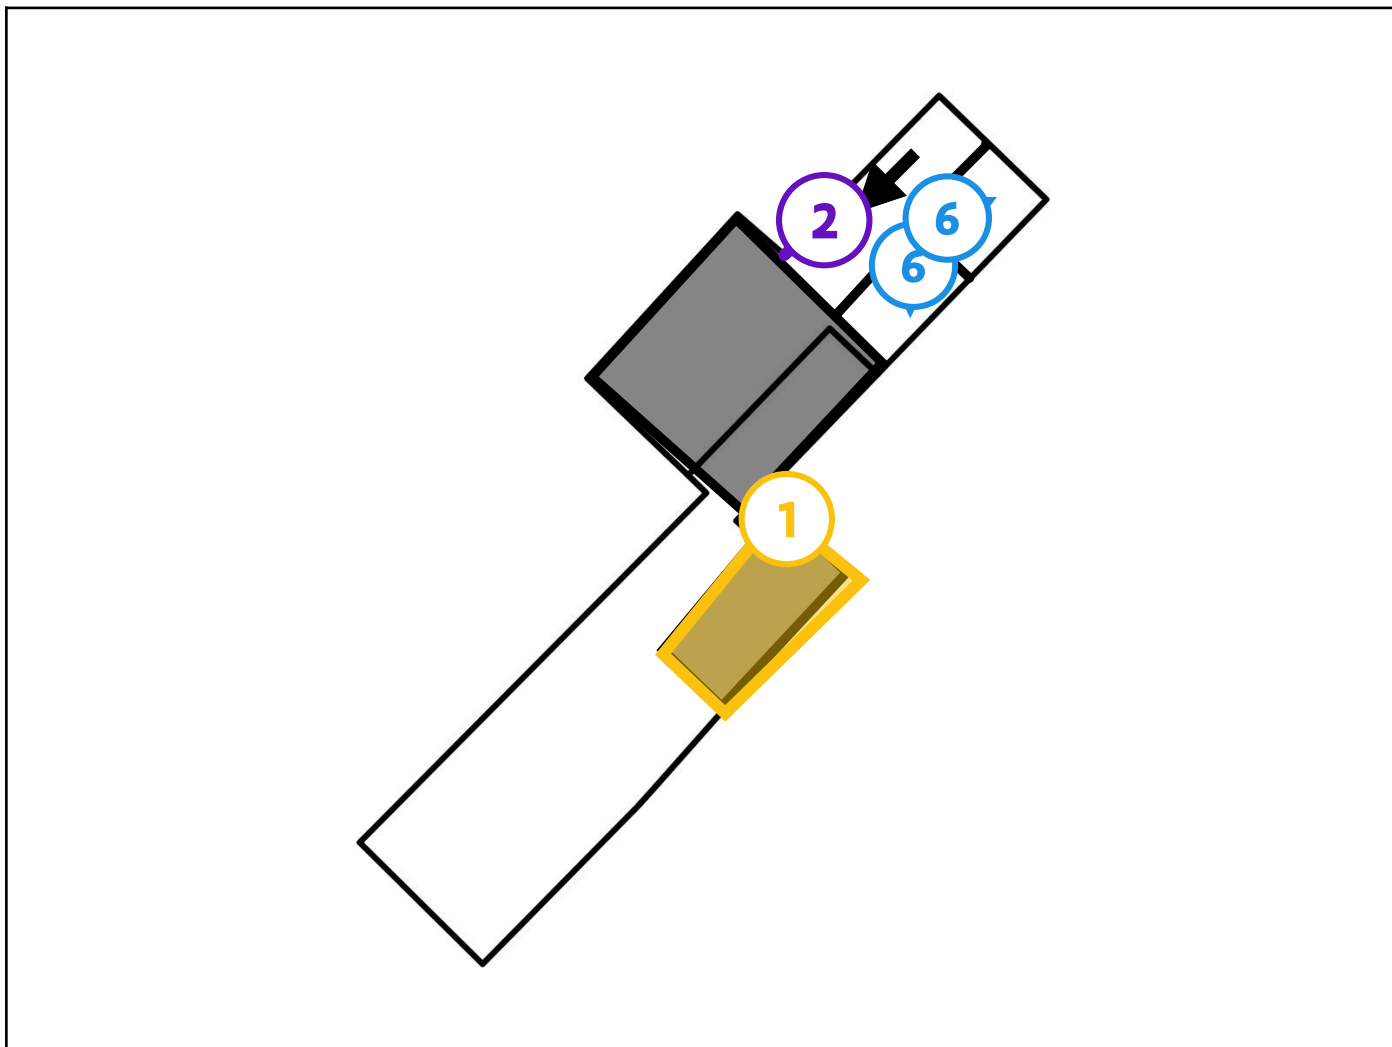
## Plan 1.2: nv+1

Beschrijving	Type	Actie
1. garage	Uitsluiting	-
2. diversen	Advies	-
6. pleisterwerk plafonds	Geen asbest	-

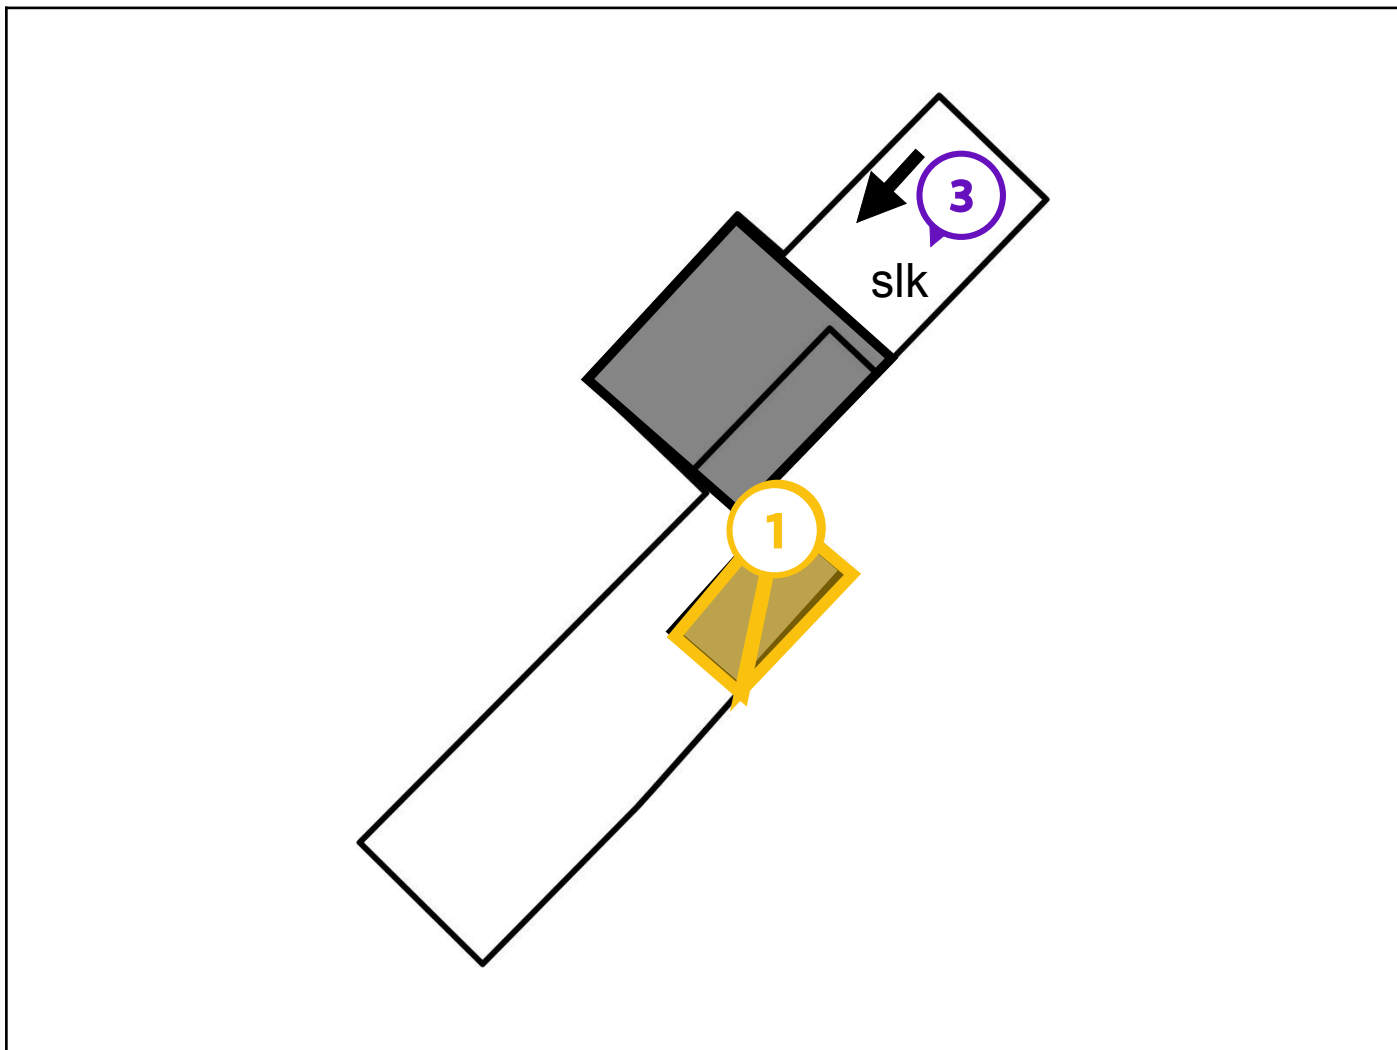
## Plan 1.3: nv+2

Beschrijving	Type	Actie
1. garage	Uitsluiting	-
3. onderdak woning	Advies	-

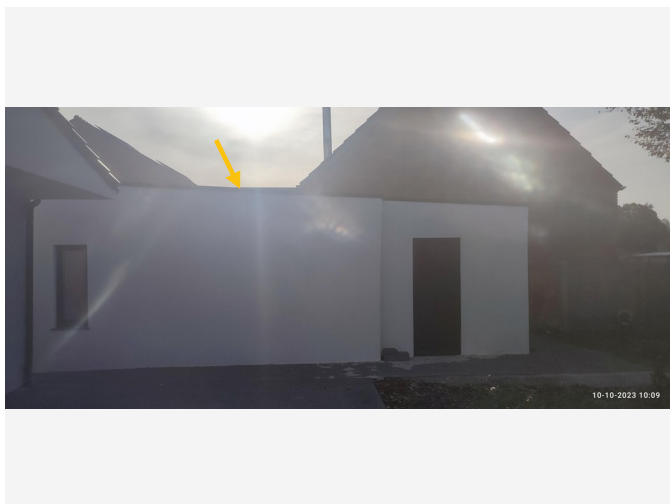
Situeringfoto

**Bouwjaar:** 2022

*Constructies gebouwd vanaf 2001 moeten niet onderzocht worden*

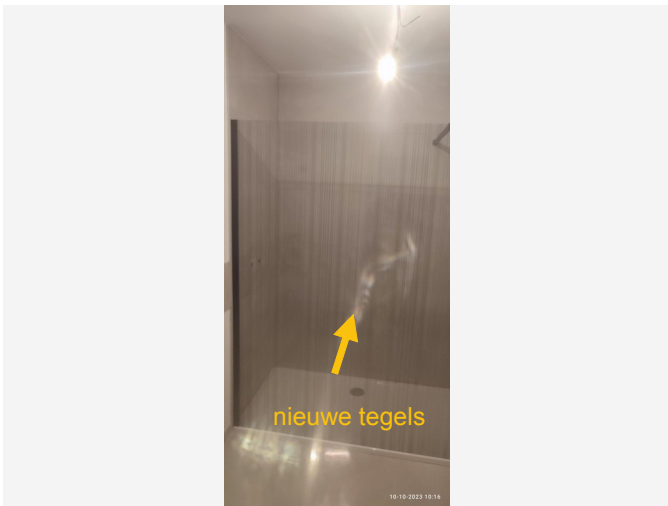
Vrije foto

de vloeren zijn keramische tegels en parket en laminaat en zijn niet asbestverdacht

er liggen nieuwe electriciteisleidingen en sanitaire leidingen dus geen asbesthoudende gips/kalkleidingen vast te stellen

de tegels in de badkamer zijn ook dit jaar nog geplaatst dus ook geen spraken van asbesthoudende tegellijm

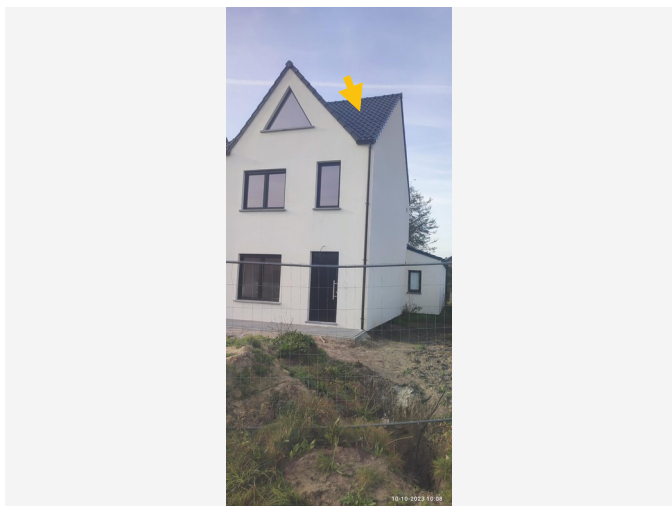
Vrije foto

er ligt een nieuw dak op sinds dit jaar  
het onderdak zelf heb ik niet kunnen vaststellen tijdens de inspectie  
vermoedelijk ligt hier geen menuiserite onderdak maar een nieuw onderdak

Identificatiemethode	Redelijk vermoeden
Primaire drager	Schuin dak

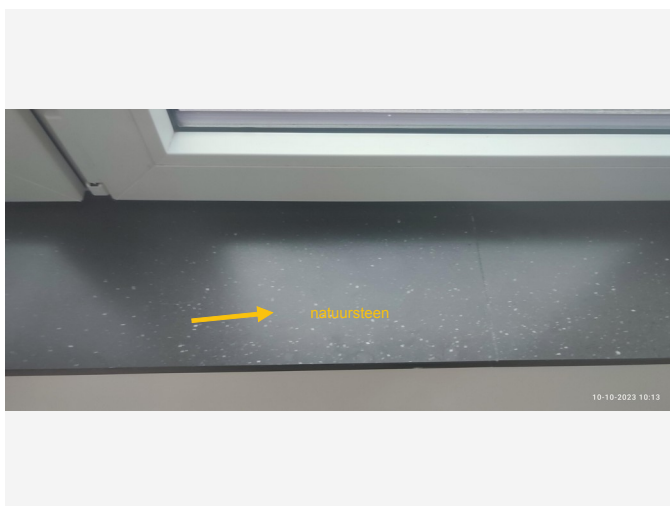
Vrije foto

de raamtabletten zijn van natuursteen en liggen nog niet lang , samen met de nieuwe ramen geplaatst  
ze zijn dus niet van asbesthoudend imitatiemarmer of masal

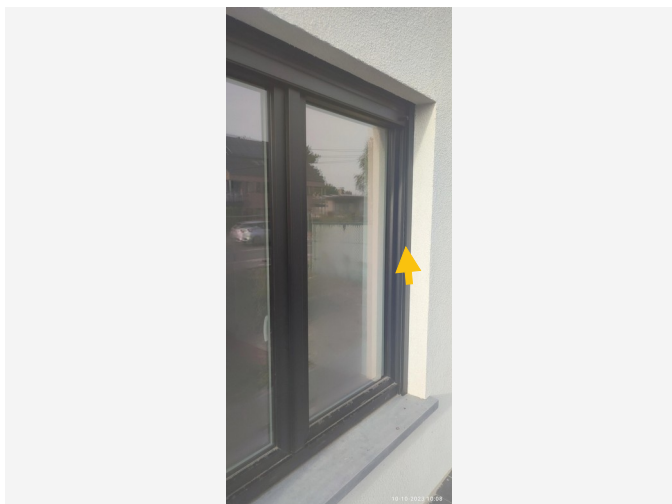
Vrije foto

de kit aan de nieuwe ramen is elastisch en indrukbaar wat aangeeft dat er weekmakers inzitten en dus geen asbestvezels

Identificatiemethode	Vaststelling & expertise (niet-asbestverdacht)
Primaire drager	Wandopening verticaal (raam, deur, ...)
(Asbest)materiaal	In-situ afwerkingslagen - Pasta, stopverf, voegsel, stopsel, vulsel, mastiek, kitten, ...
Bindmiddel	Kitten, mastiek, pasta
Gebondenheid bindmiddel	Hecht

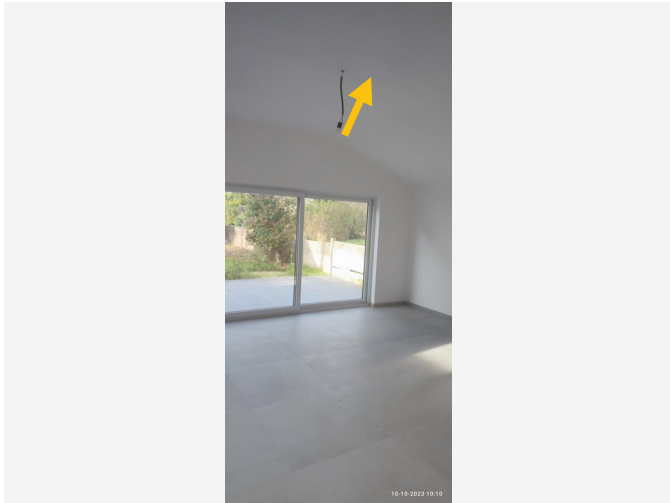
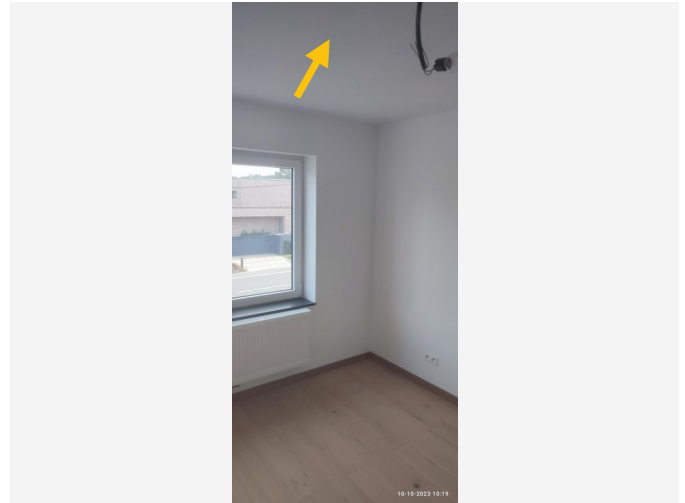
# Fiche 6: pleisterwerk plafonds

Geen asbest

#	Type	Referentie	Resultaat
6.1	Mengmonster	r002382157	Geen asbest

Beschrijving	pleisterwerk plafonds
Omgeving	Binnen
Primaire drager	Plafond

<b>Bindmiddel van materiaal</b>	Gips - kalk
<b>Gebondenheid op basis van bindmiddel</b>	Niet-hechtgebonden
<b>Hoeveelheid (oppervlakte - dikte - aantal)</b>	• 60,00 m <sup>2</sup> - 1,00 cm - 1 stuk
<b>Totaal volume</b>	0,60 m <sup>3</sup>
<b>Identificatiemethode</b>	Vaststelling met monstername
<b>Destructieve handeling voor identificatie</b>	Nee
<b>Opmerking</b>	het huis is volledig opni euw bepleisterd

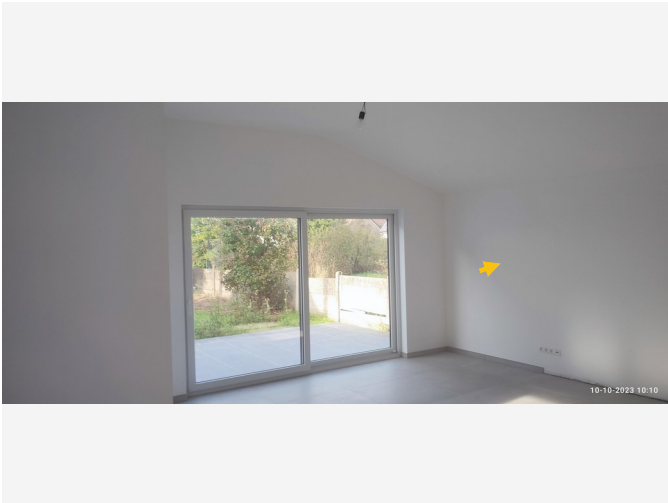
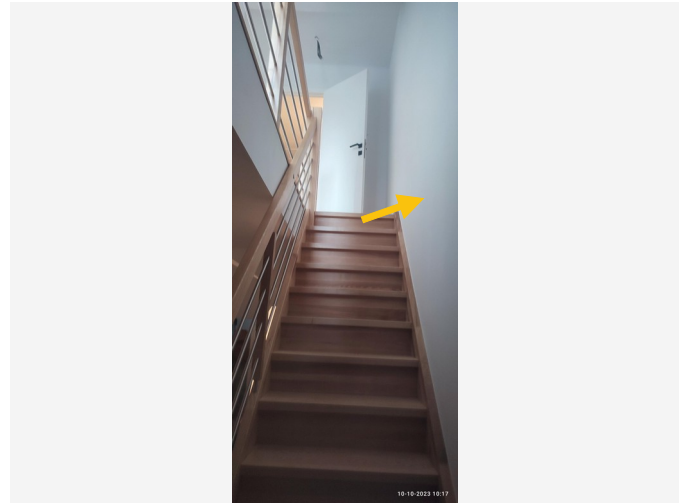
# Fiche 7: pleisterwerk wanden

Geen asbest

#	Type	Referentie	Resultaat
7.1	Mengmonster	r002408919	Geen asbest

Beschrijving	pleisterwerk wanden
Omgeving	Binnen
Primaire drager	Binnenwand
Bindmiddel van materiaal	Gips - kalk

<b>Gebondenheid op basis van bindmiddel</b>	Niet-hechtgebonden
<b>Hoeveelheid (oppervlakte - dikte - aantal)</b>	• 160,00 m <sup>2</sup> - 1,00 cm - 1 stuk
<b>Totaal volume</b>	1,60 m <sup>3</sup>
<b>Identificatiemethode</b>	Vaststelling met monstername
<b>Destructieve handeling voor identificatie</b>	Nee
